Podstawowe kryteria przyjęcia

Docisk sprzęgła marki SACHS

REMAN

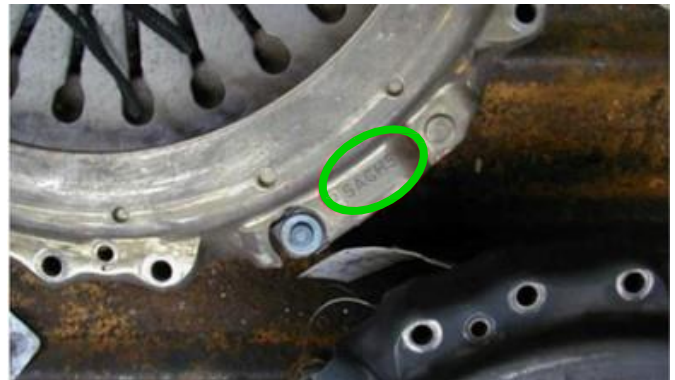
Znak towarowy
SACHS

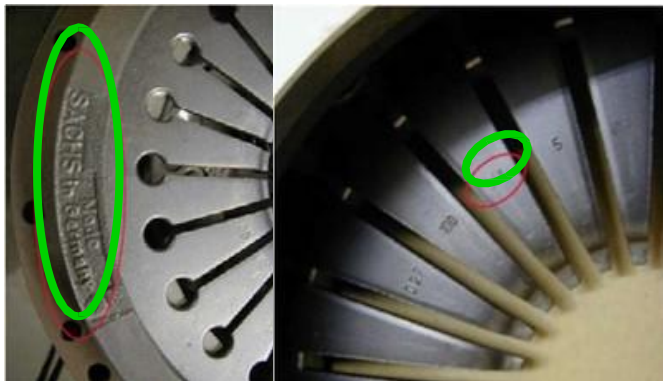
SACHS

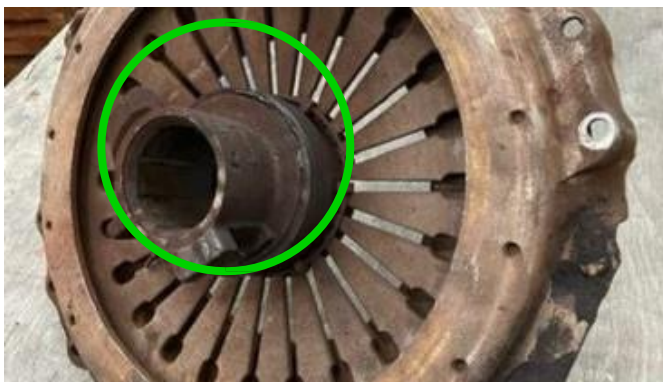
Niekompletne

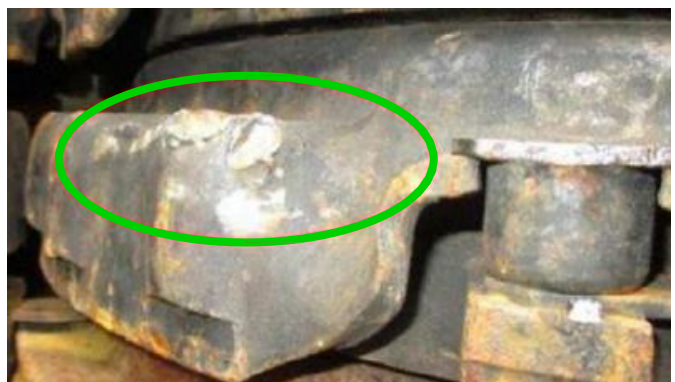
Zniekształcona obudowa

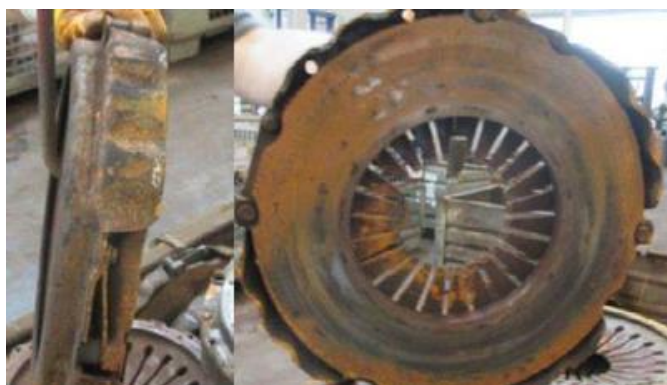
Korozja powierzchniowa

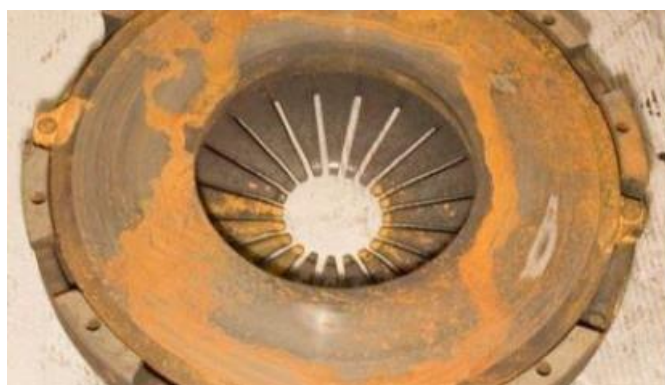
Korozja powierzchniowa

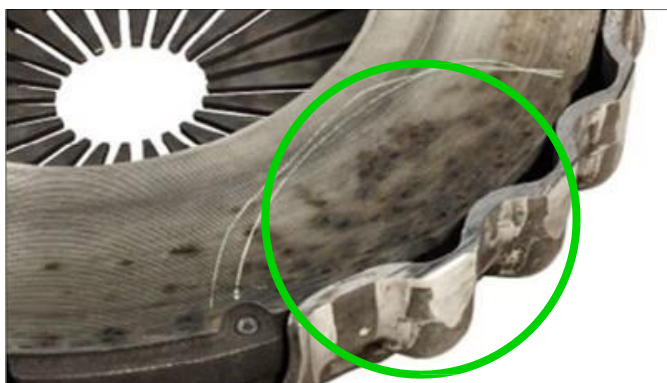
Niebieski metal w wyniku przegrzania

Niebieski metal w wyniku przegrzania.

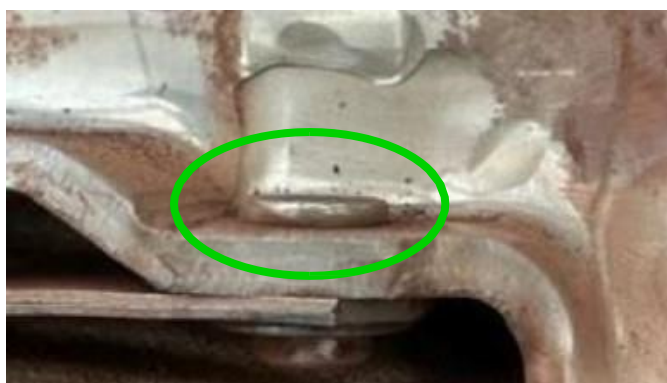
Śruba znajduje się niżej

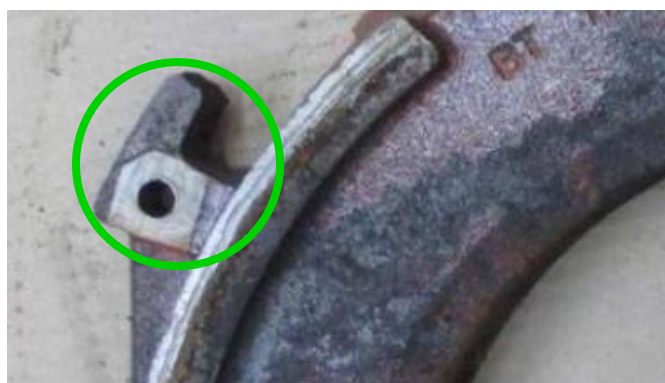
Kompletny otwór instalacyjny

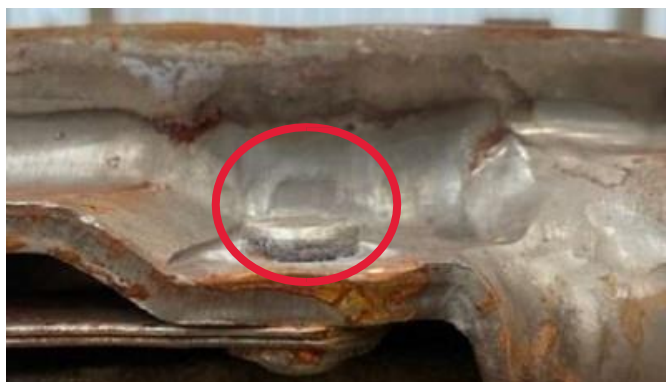
Produkt różniący się od SACHS – śruba znajduje się zbyt wysoko.

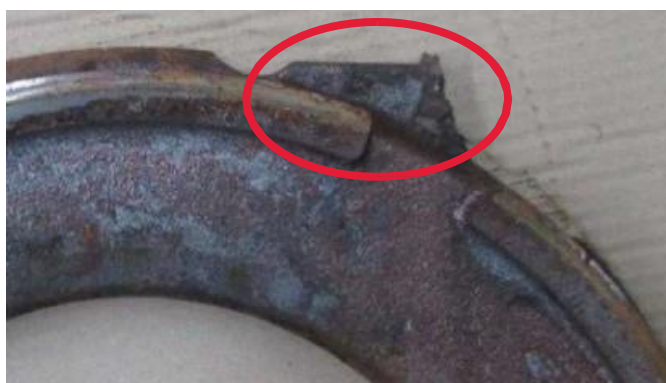
Niepełnięty

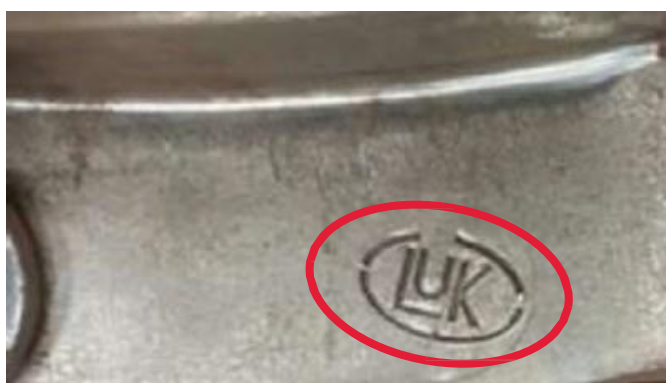
Produkt nie-SACHS

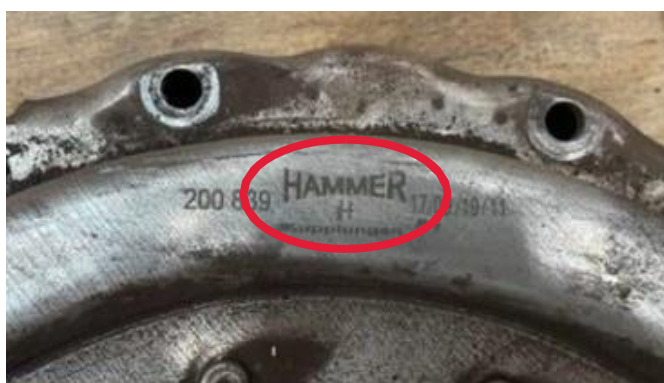
Produkt nie-SACHS

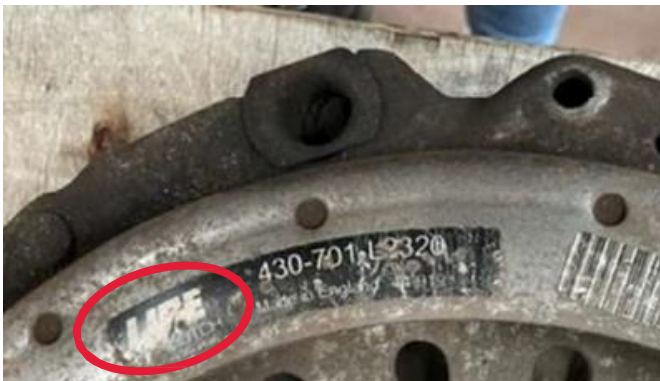
Produkt nie-SACHS
